【高速先生原创|生产与高速系列】谢谢您救了我---PCB 输出

GERBER 的 DFM 案例

作者：王辉东 一博科技高速先生团队队员

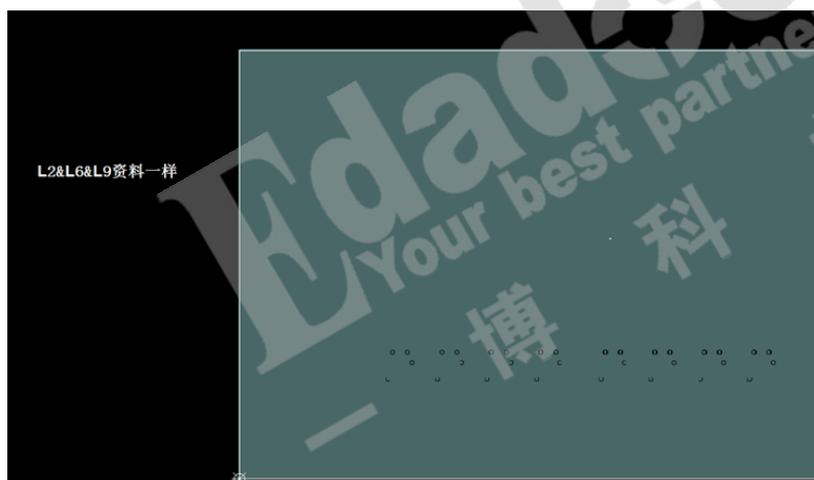
客户的线路层 L2 L6 L9 层如下图：

一个正常的 10 层板大部分内层不可能全部一样，并且只有几处隔离，其它的全部是同一网络。客户回复工程问题为确认，但是我们的建议有两项是选择回复，客户回复的比较模糊有歧义。于是我们又重新确认了一次，这次客户给了明确的回复，选择是 1.

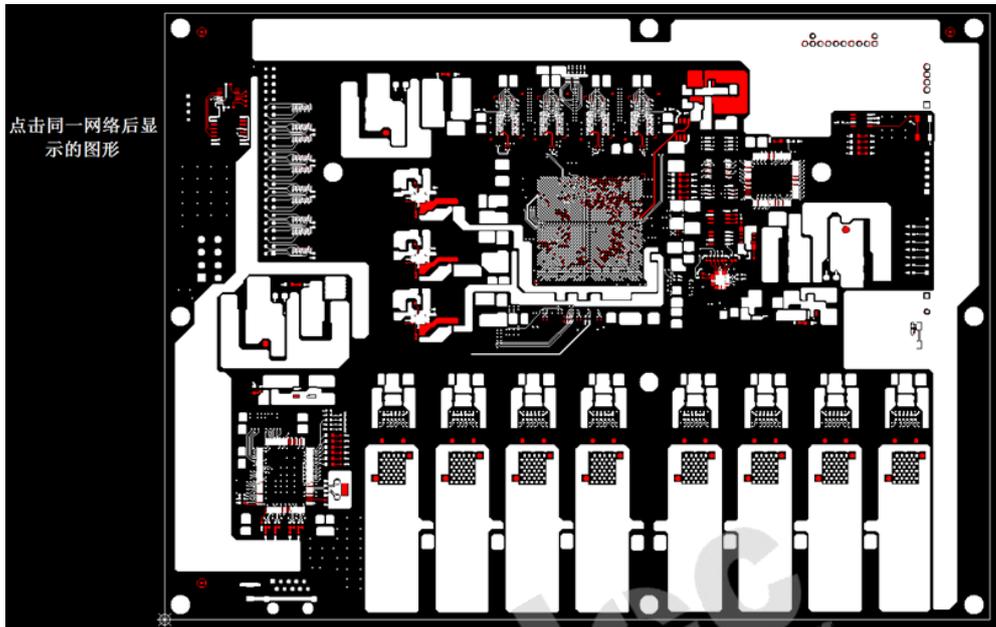
下图为我们在 CAM 软件中选中同一网络后，高亮显示的是白色一片，短路明显，并且资料中 Antietch 出现在正片的内层中，将隔离的网络连接起来了。

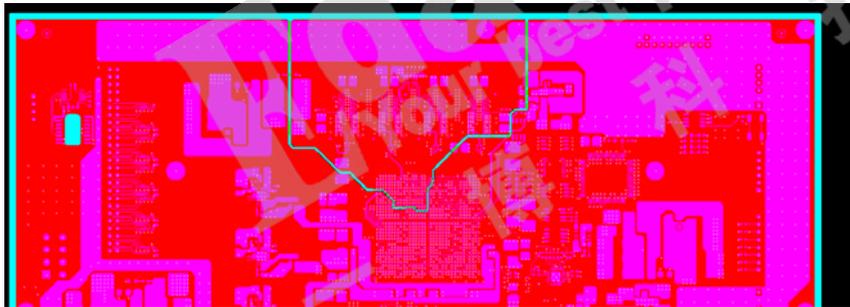
Antietch 将隔离的网络连在了一起。

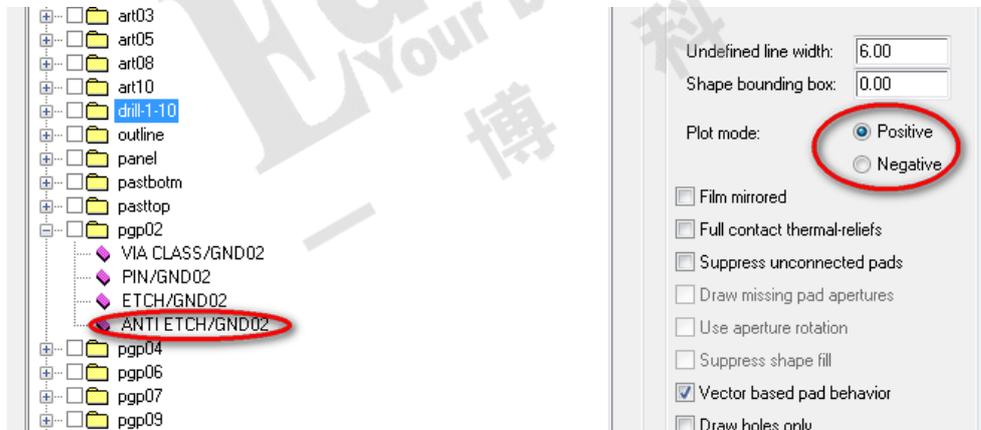
其实原因很简单，相信大家都已经猜到了答案。因为在输出 Gerber 文件时，内层输出时正片时却选中负片层的载项才-Antietch 选项。

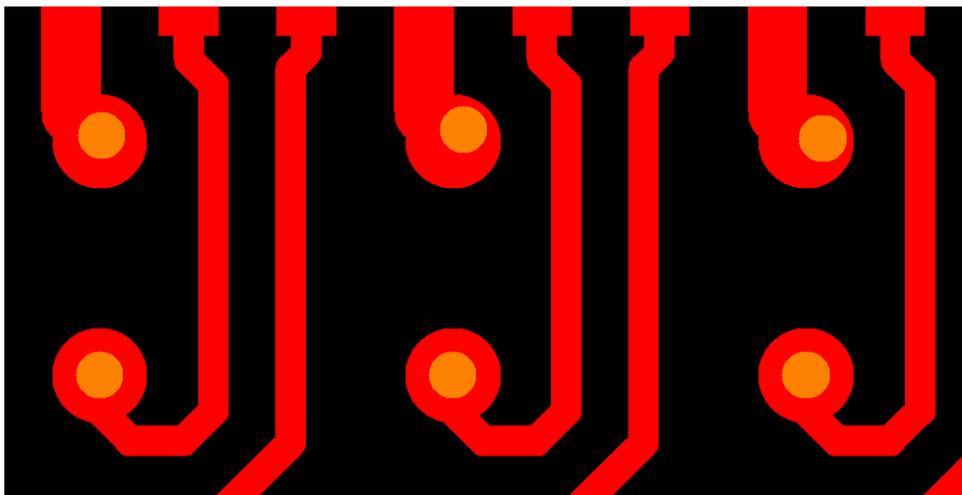
错误的原因找到了，客户只动情的说了一句话，谢谢您救了我。短短的一句话，道出了客户的无限感激，救了一个项目，使客户免受不必要的损失。使产品提前测试，早日上市。所以说 Gerber 输出无小事。上面的案例对一个项目来说有可能是灭顶之灾，也许有一些 Gerber 输出问题没有这么严重，但是我们也要注意，比如说我们在输出文件精度的设置不一致，就有可能导致我们的钻孔文件和 Gerber 文件对位偏移。如下图所示：

这是什么原因呢，就是我们在输出文件时钻孔文件和 Gerber 文件精度不一致导致的。如 Gerber 文件是 2,5，而孔孔输出为 2,3.就会出现钻孔和线路焊盘不在同一中心点上，出现可靠性的问题。通常为了避免此类问题出现，二者输出要精度一致。细节决定成败，坚持就是胜利。
