## 【高速先生原创|生产与高速系列】关于光学定位点的两三个案例

作者：王辉东

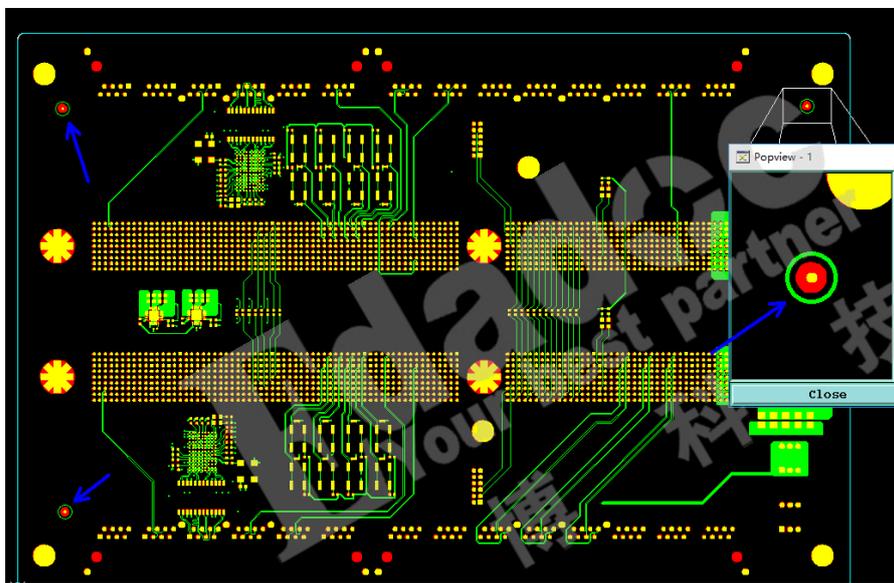
有一客户设计的 PCB，因考虑后期贴片焊接的因素，在板内添加了光学定位点，因板内的线路比较稀疏，残铜率比较低。板内光学定位点的位置较孤立，在阻焊印刷前，磨板工序，光学定位点脱落。

如下图第二版添加保护环后的效果所示：

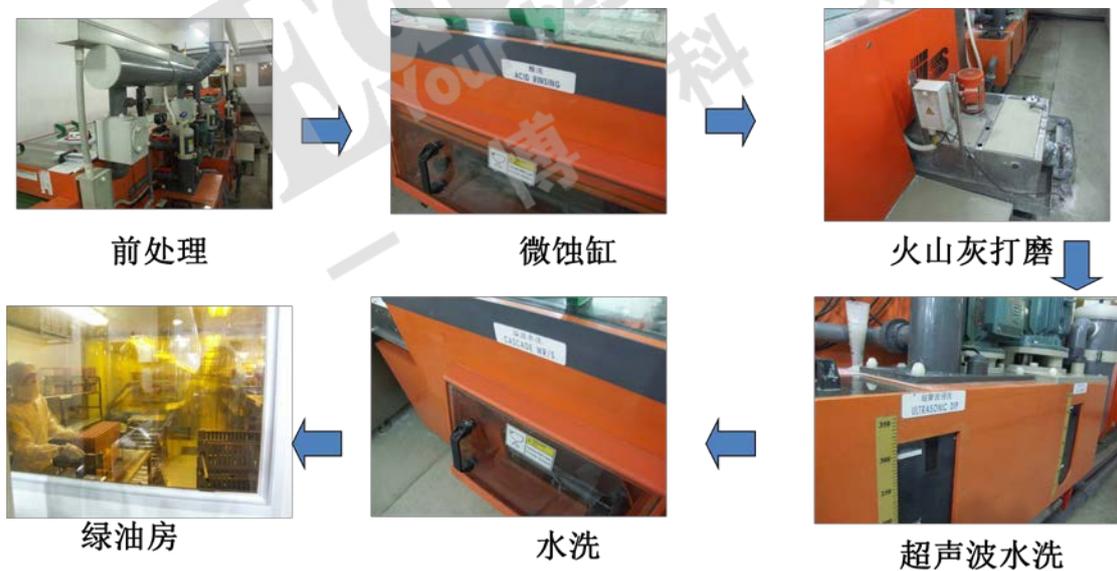
印阻焊油墨的前工序流程

其中磨板的作用就是去除板面氧化物及杂质，粗化铜面以增强与绿油的附着力，防止油墨脱落。但是在磨板时因为光学定位点比较孤立，并且也特别弱小(只有直径 1.0mm)。光学定位点在磨板机的反复抚摸下，最终 hold 不住，脱落了。鲁迅曾经说过：“悲剧，就是把人世间美好的东西毁灭给人看。”本来很完美的一个设计，就因为少加了一个光学定位点的保护环，结果就成了一个反面的教材，想想后面的 PCBA 贴片时，调机对位，忍不住对操作

员大大的捏一把汗。第二版设计时特别留意添加了保护环，操作员忍不住现场哼起了“今天我呀真高兴，高兴……”

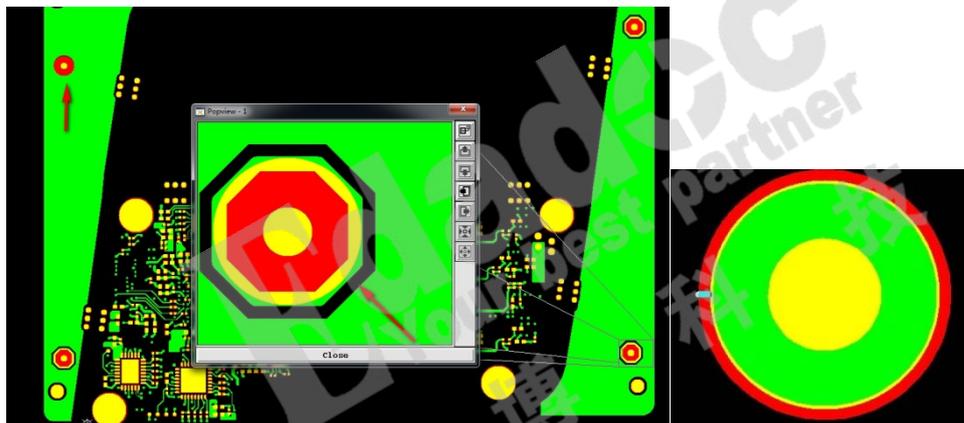
但是在添加它时一定要劝大家不要把光学定位点的开窗做的太大。如下所示，更不要做的是，在光学定位点周围明明铺铜皮做为保护，我们还要再做个保护环，画蛇添足的设计。

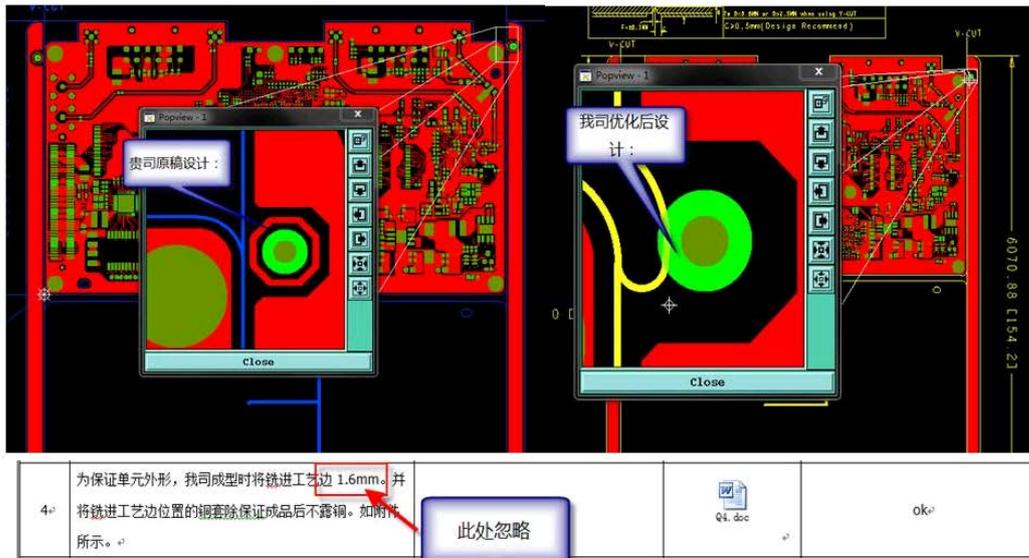
因此板右上角光学定位点设计离外形较近，为保证单元外形完整一致，将铣进工艺边，同时会铣到保护环。我司建议：删除此位置保护环制作，另外两个保护环按保留制作。忽略铣进工艺边 1.6mm，保证单元外形即可。请帮忙确认是否 OK？最终确认结果是删除此位置光学定位点的保护环。

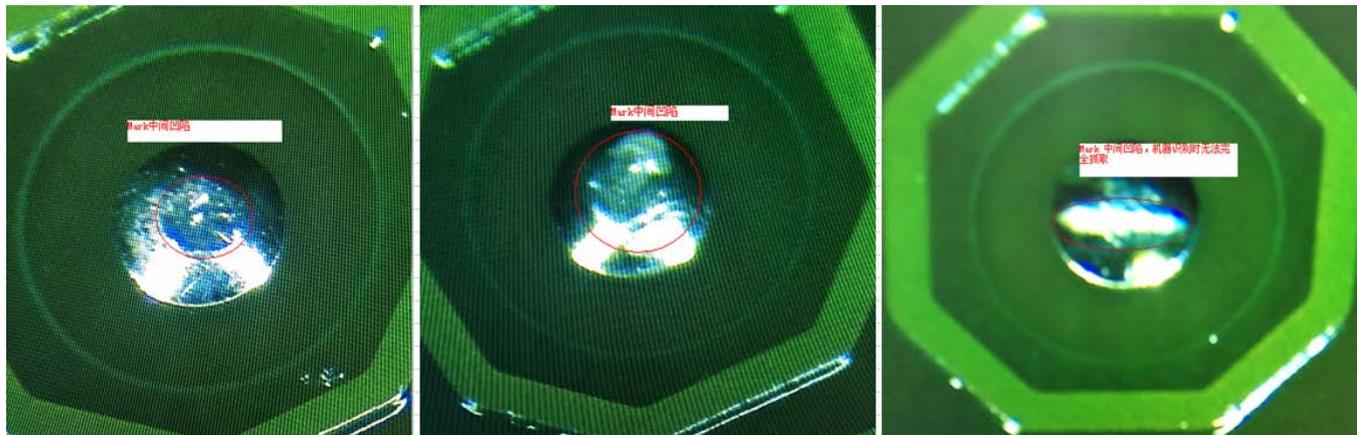
在喷锡的过程中，液态的锡在上升的过程中，受重力的影响，会产生垂流，喷锡的不平整性无法完全避免。请大家在做细密间距的板子，要考虑表面处理工艺对贴片焊接的影响。

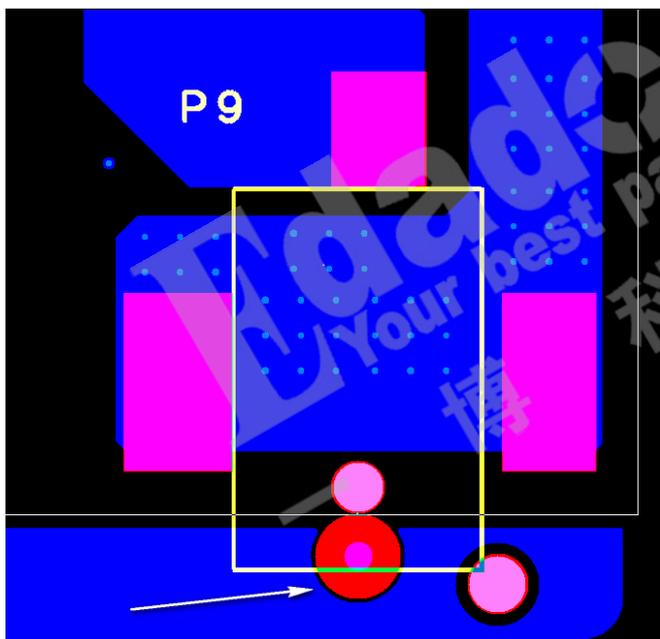
还有一个是光学定位点加在器件下面，等到贴片时，我们就知道什么叫一脸蒙 13 了.....

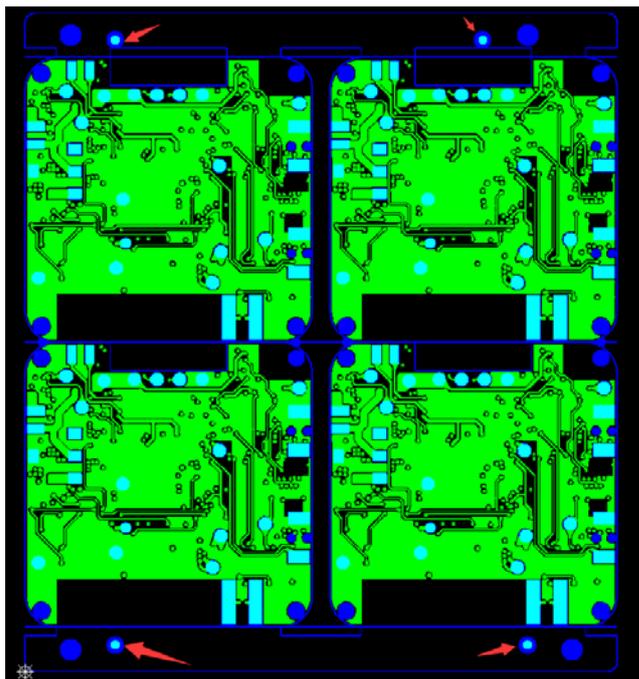
工艺边 光学定位点距离板边只有 2.5mm，导致在焊接时被设备轨道边夹住（轨道边宽度 3.5mm），不能识别，对生产带来了很大的影响，建议按下图所示，修改光学定位点距板 3.5mm.
