### 1、故障现象

硬件十五个为什么

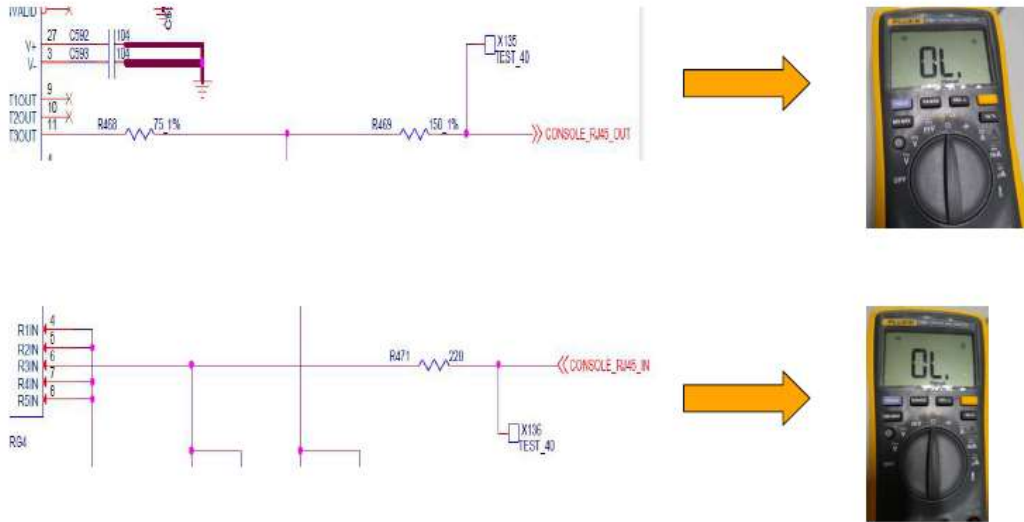
Console口无输出，采用万用表量测J13&U28之间的线路阻抗，量测阻抗值均为无穷大，确认CONSOLE\_RJ45\_OUT&CONSOLE\_RJ45\_IN信号线路存在异常。

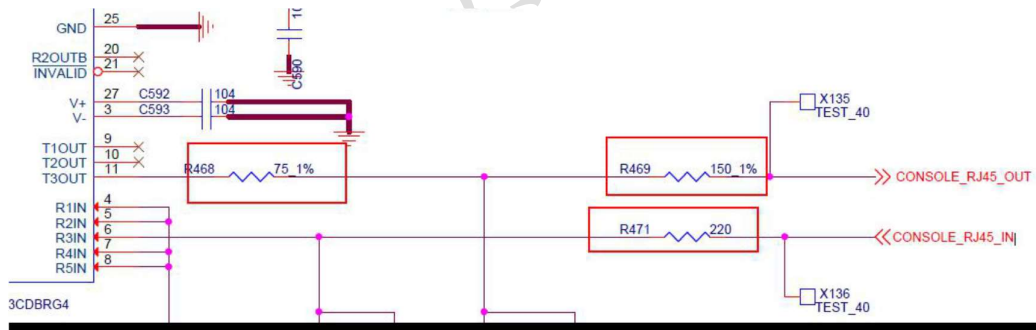
2、原理图分析：根据电路图可知：CONSOLE\_RJ45\_OUT信号线中有串联两颗电阻R468&R469，阻抗分别为75欧姆和150欧姆，整体线路阻抗应为225欧姆左右。

CONSOLE\_RJ45\_IN信号线中有串联一颗电阻R471，阻抗值为220欧姆，整体线路阻抗应为220欧姆左右。

分别量测R468、R469&R471对应阻抗值，其中R468阻抗正常，R469&R471阻抗异常。

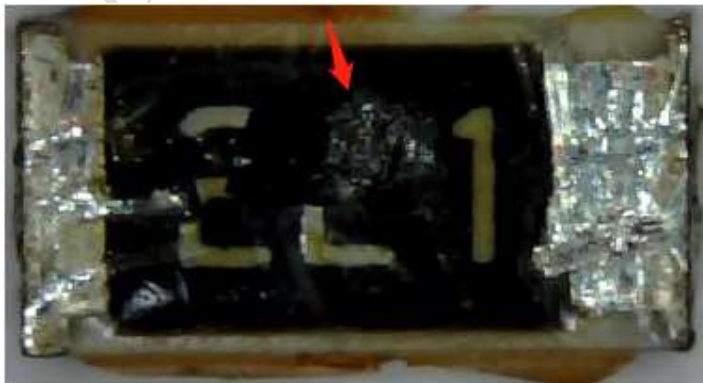
### 3、电阻分析——EOS导致失效，电阻中心点有burn mark

表面中心点可见明显burn mark，为典型的过电应力形貌

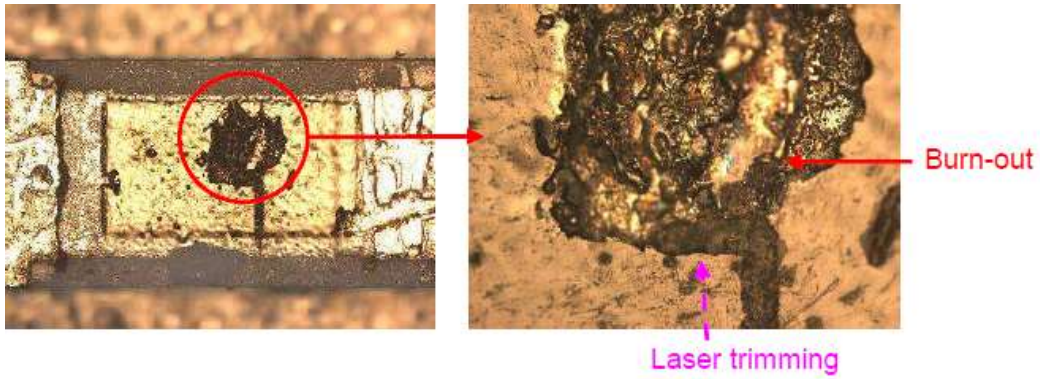
去除保护层后再中间laser trimming除有烧毁点，确认电阻因EOS导致失效，通常过电应力失效点在激光调阻处。

4、反查设计降额设计满足要求，因此判断为偶发过电应力导致电阻失效。
