# 1 失效现象

XX 设备提报故障，测量发现为 C1197 电容短路。

料号描述：MLCC,6.3V,10uF,±20%,X5R,0402,0.5±0.15mm,-55~85℃，SAMSUNG/CL05A106MQ5NUNC

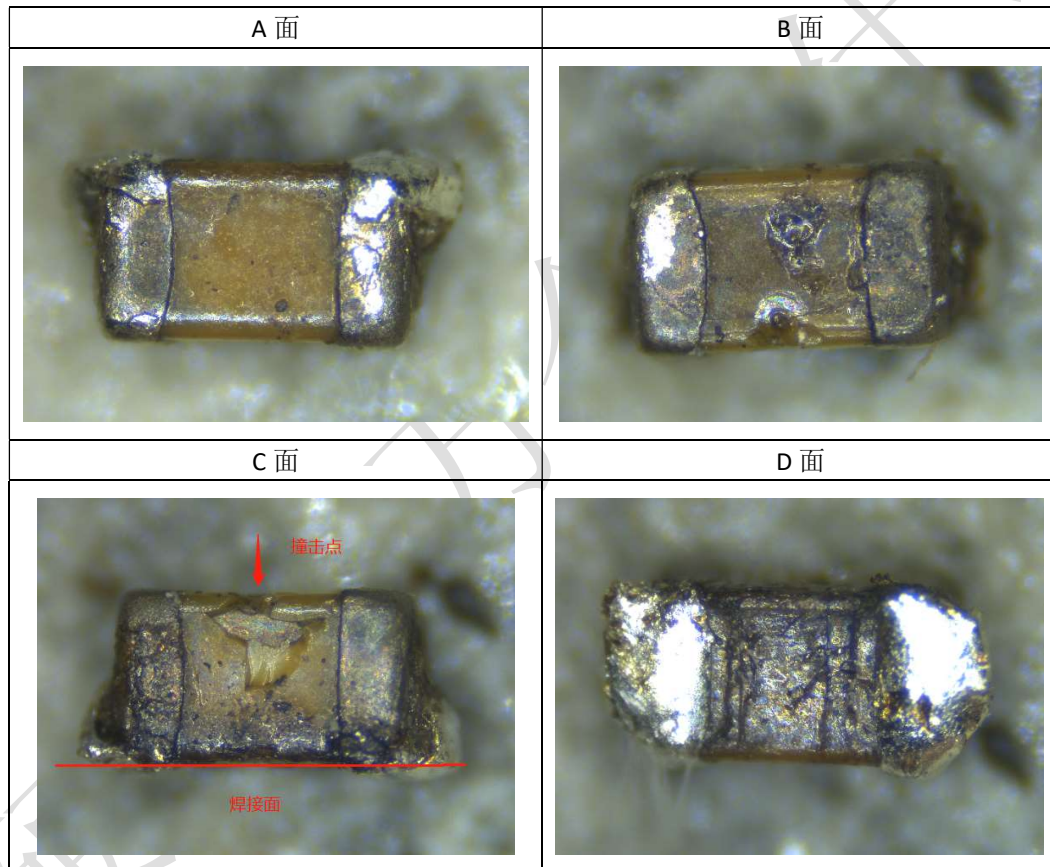
表 1 外部目检图

对失效品进行外部目检，外部目检可见 MLCC 本体中间护片缺损露出内部电极，外部目检图片见表 1。

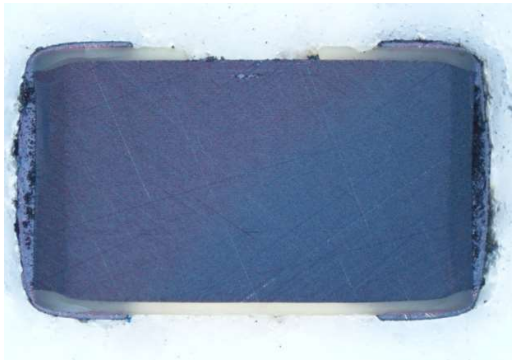
护片缺失，电极外露	内部电极熔融

经分析，该 MLCC 受撞击后造成陶瓷基体受损，同时撞击造成内部电极部分存在搭接情况，上电后搭接电极熔融造成短路。

另外，熔融点未从内向外熔融扩散，因此陶瓷基体缺损可以明确是经受外部撞击造成，典型失效分析图片如下所示。

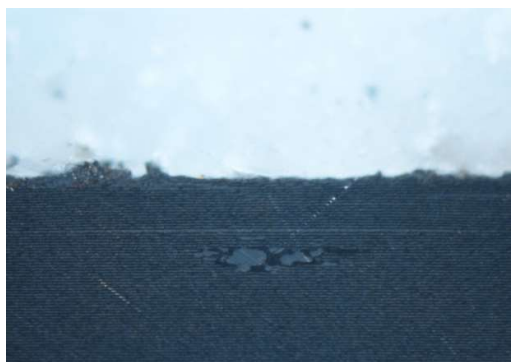
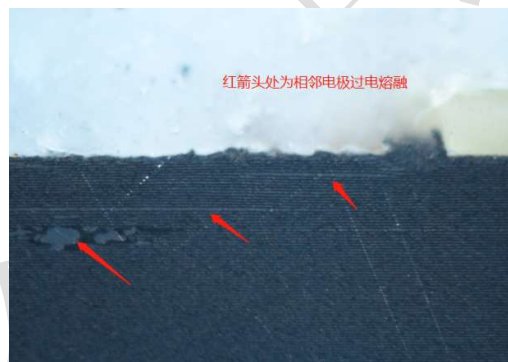
内部电极熔融特写 1	内部电极熔融特写 2

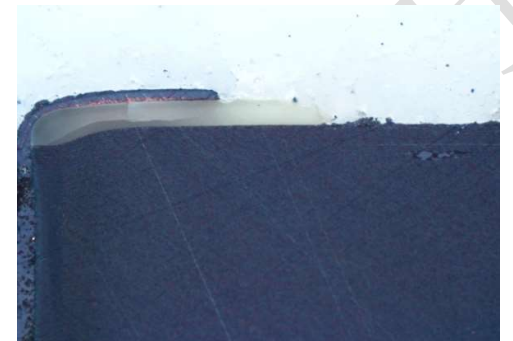
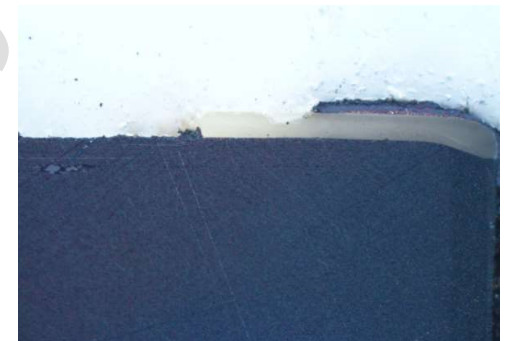
2) 内部目检：将失效品金相制样后进行内部目检，可见失效品护片缺损，护片缺损紧挨的电极未见明显损伤，内部电极有短路熔融形貌，四个焊端陶瓷护片可见裂纹但裂纹未裂至内部电极，失效品未见明显电极结瘤等其他缺陷。切片方向如下图：

焊端陶瓷护片裂纹 1	焊端陶瓷护片裂纹 2

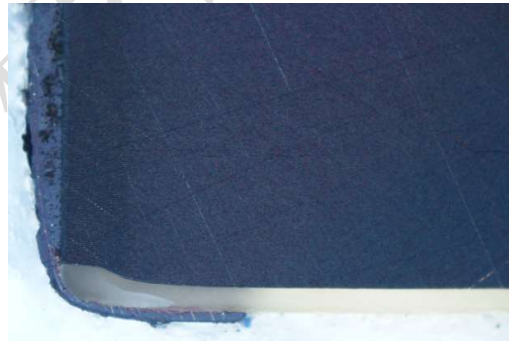
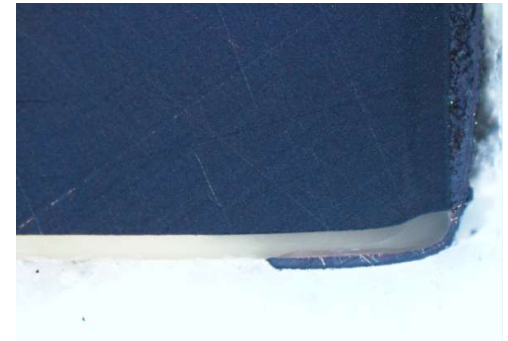
焊端陶瓷护片裂纹 3	焊端陶瓷护片裂纹 4

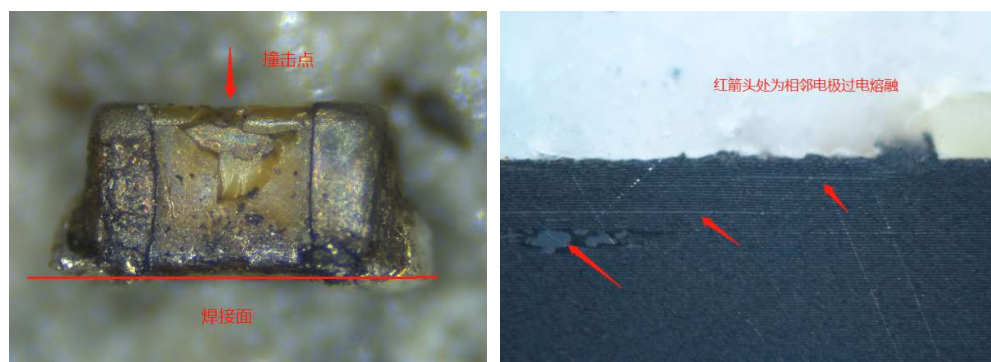
MLCC 因撞件导致失效。
