# 失效现象

## 1 失效分析

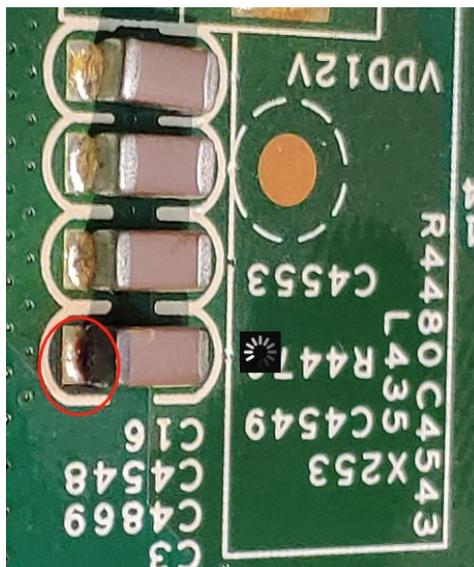
实物图：四个物料随机失效，项目组确认未用错料。

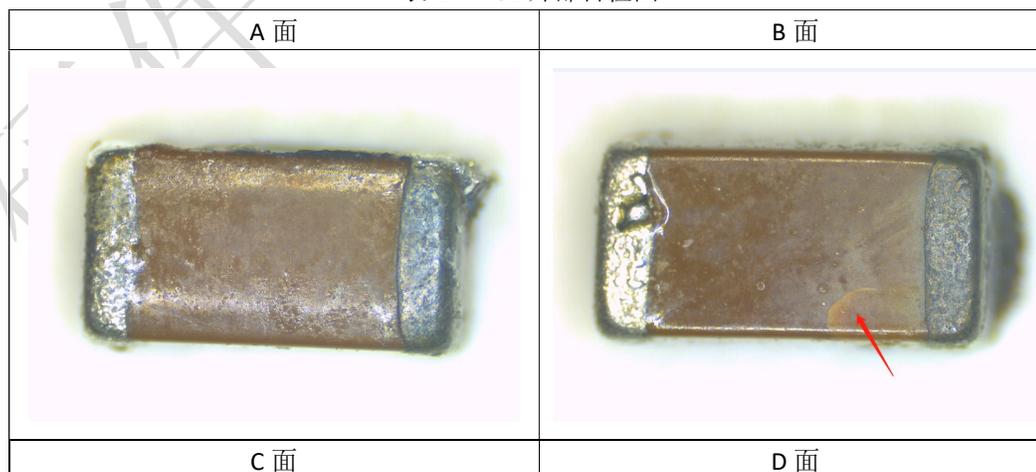
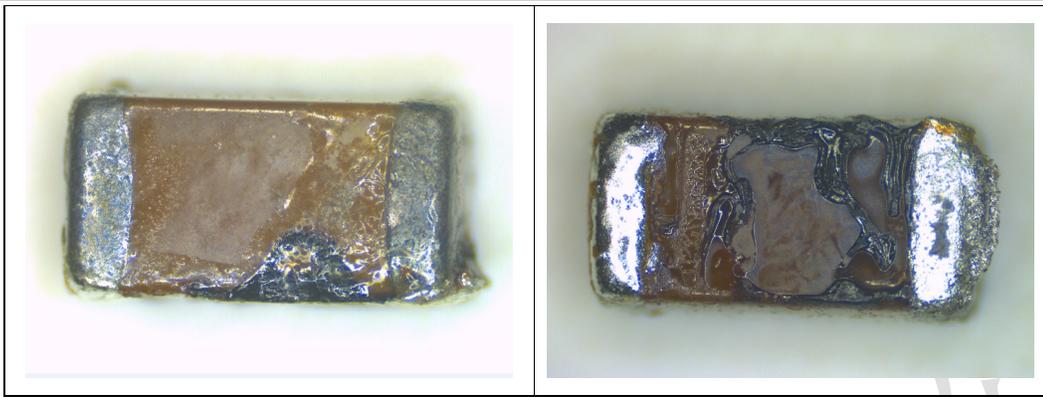
表 1 NG1 外部目检图

NG1 外观可见明显裂纹，且外电极可见明显过热痕迹，NG1 外部目检图片见表 1。

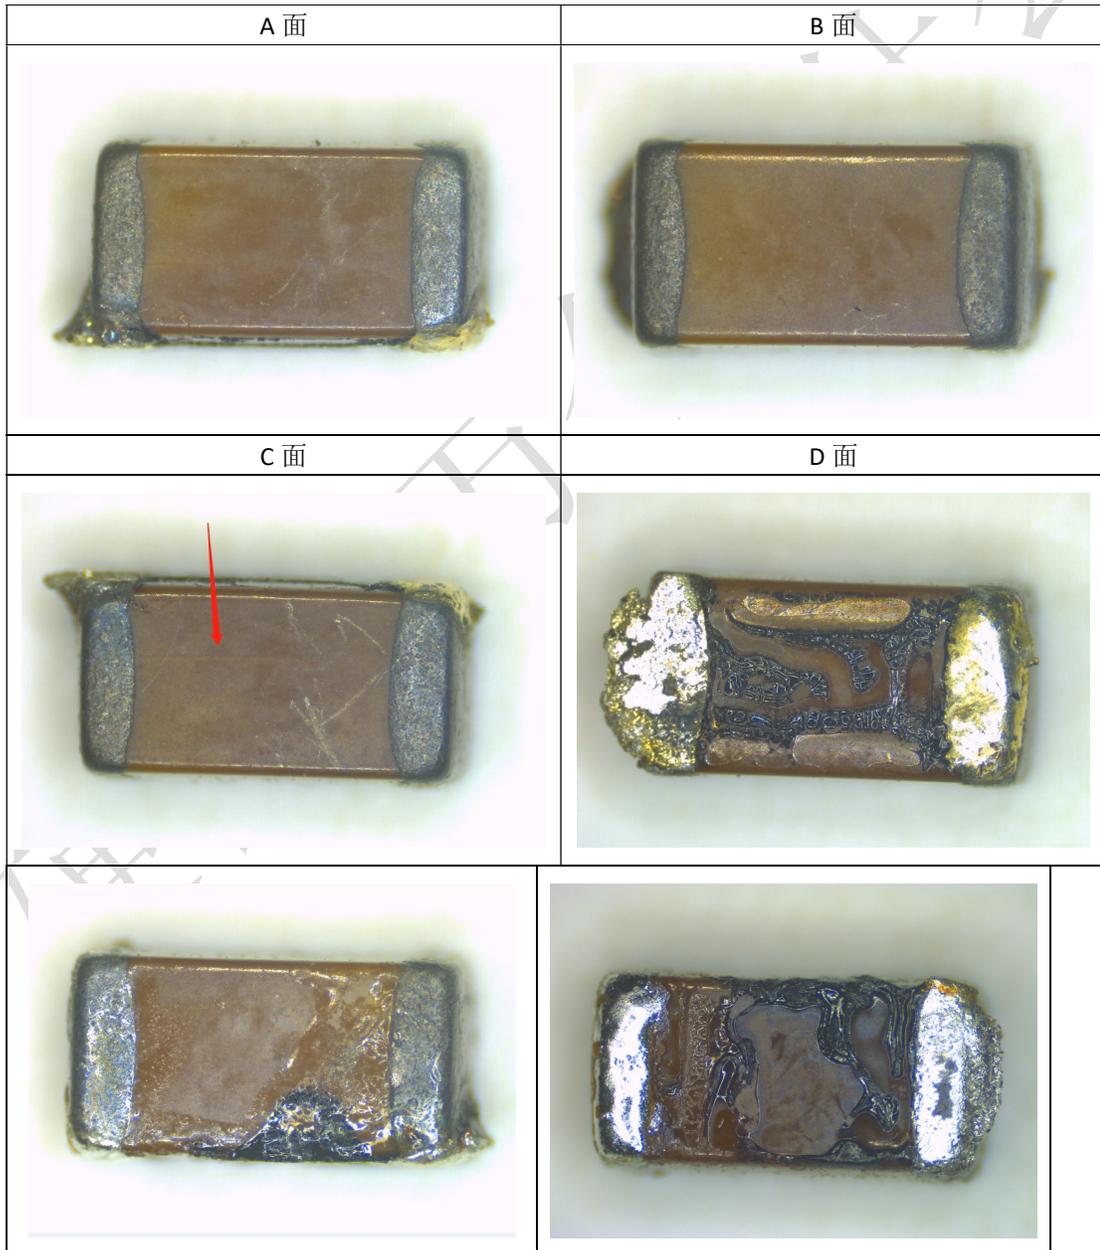
表 2 NG2 外部目检图

NG2 外观可见明显裂纹，且外电极可见明显过热痕迹，NG2 外部目检图片见表 2。

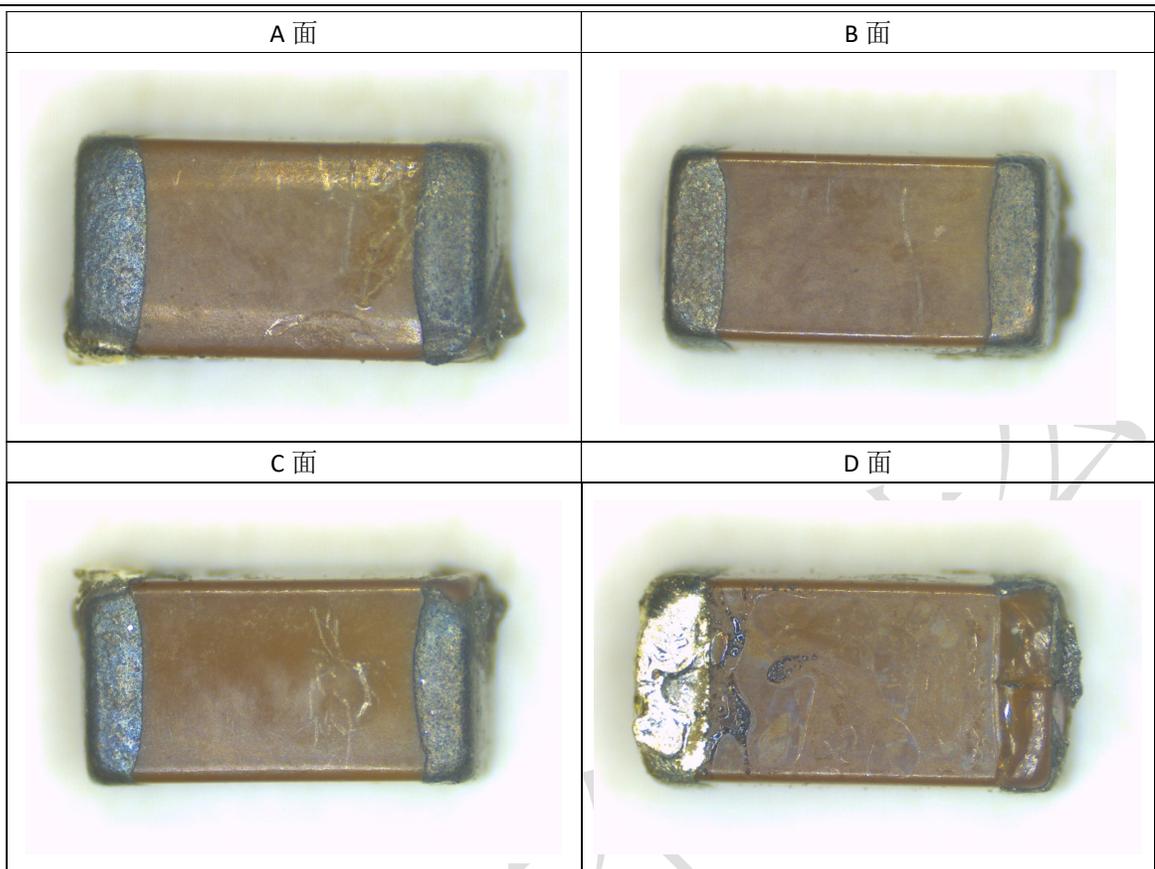
表 3 NG3 外部目检图

NG3 外观未见明显裂纹，外电极可见明显过热痕迹，NG3 外部目检图片见表 2。

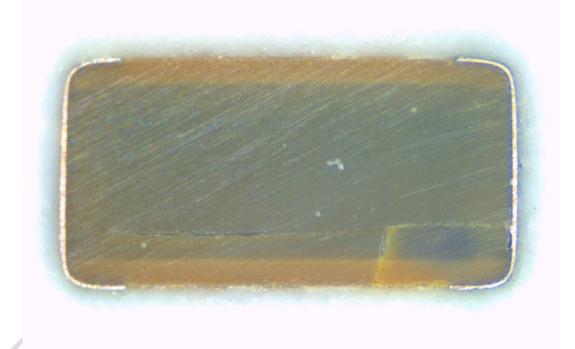
<p style="text-align: center;">电极护片可见明显裂纹</p>

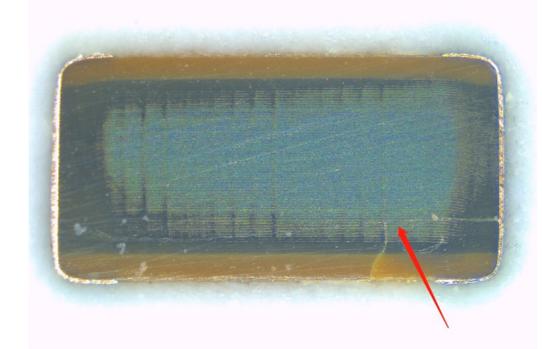
<p style="text-align: center;">除去电极护片后可见水平裂纹</p>

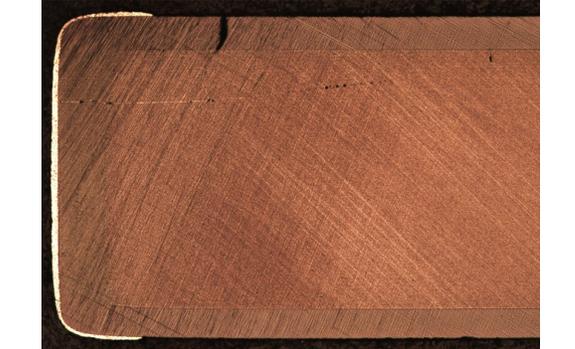
<p style="text-align: center;">进一步研磨，可见裂纹水平开裂</p>

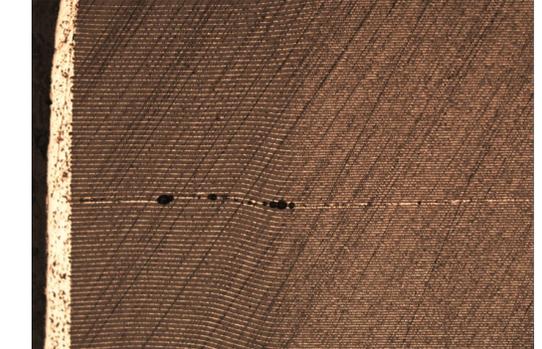
<p style="text-align: center;">水平裂纹</p>

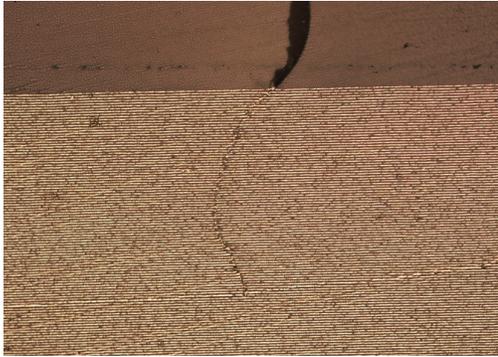
外观裂纹为水平裂纹延伸导致

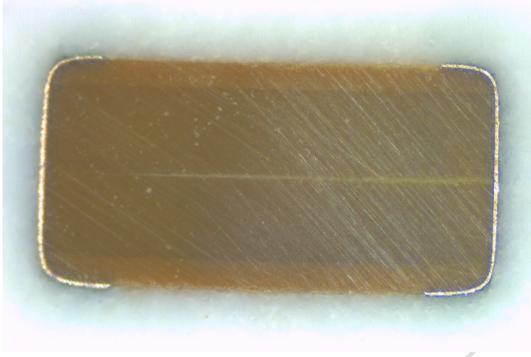
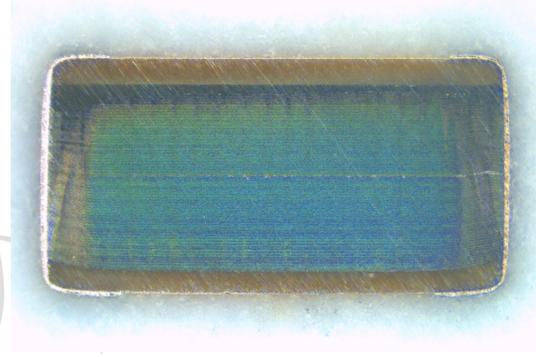
表 5 NG2 内部目检图

电极护片可见明显水平裂纹	除去电极护片后可见水平裂纹

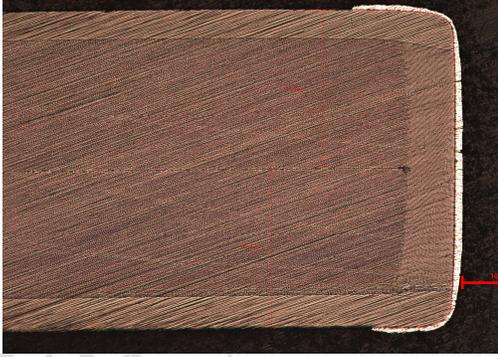
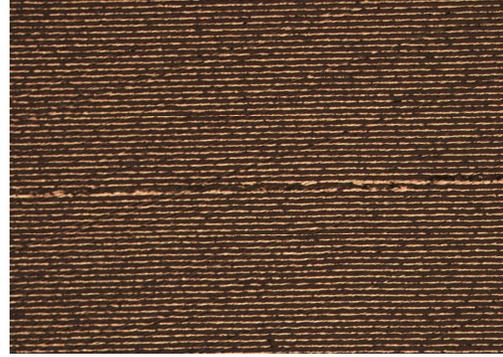
进一步研磨，可见裂纹水平开裂	水平裂纹-1

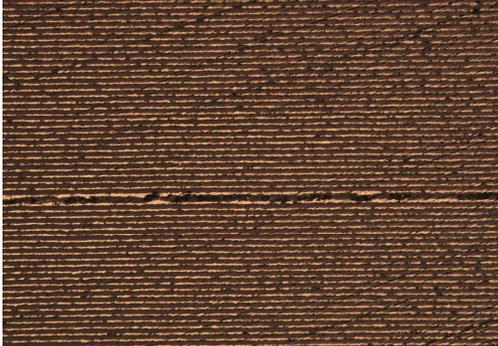
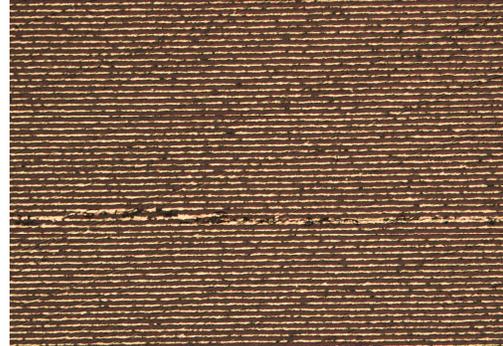
水平裂纹-2	水平裂纹-3

故障 MLCC 切片均为水平裂纹，因此故障原因为叠层分层导致该故障。

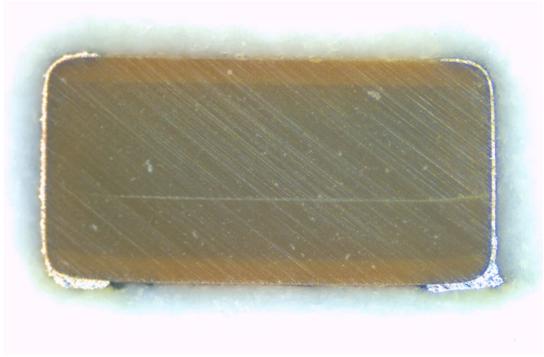
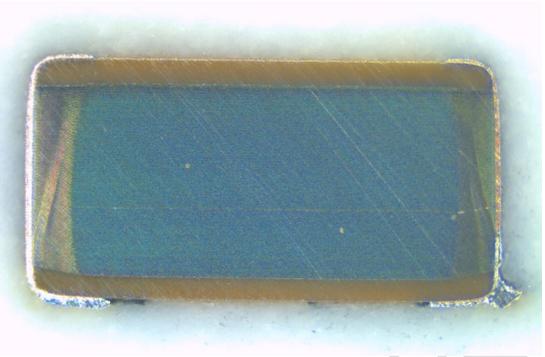
表 6 NG3 内部目检图

电极护片可见明显水平裂纹	除去电极护片后可见水平裂纹

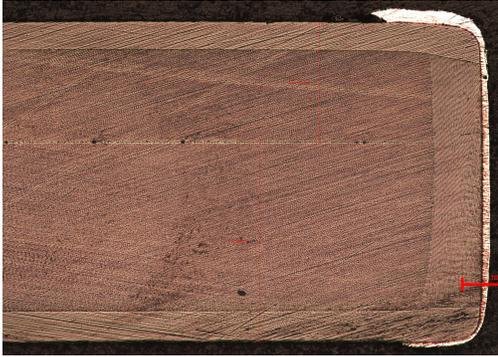
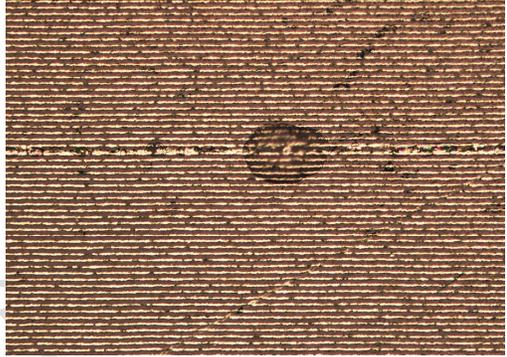
进一步研磨，可见裂纹水平开裂	水平裂纹-1

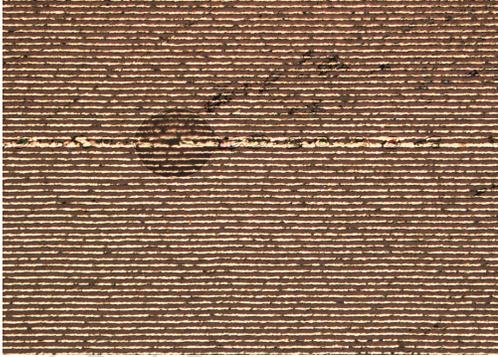
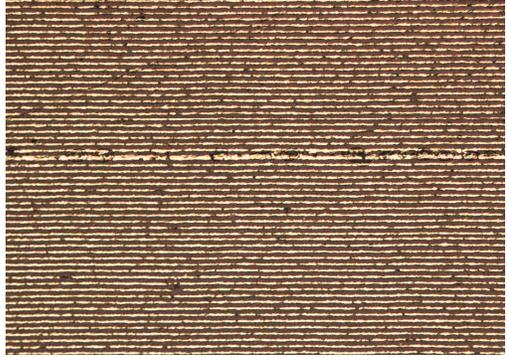
水平裂纹-2	水平裂纹-3

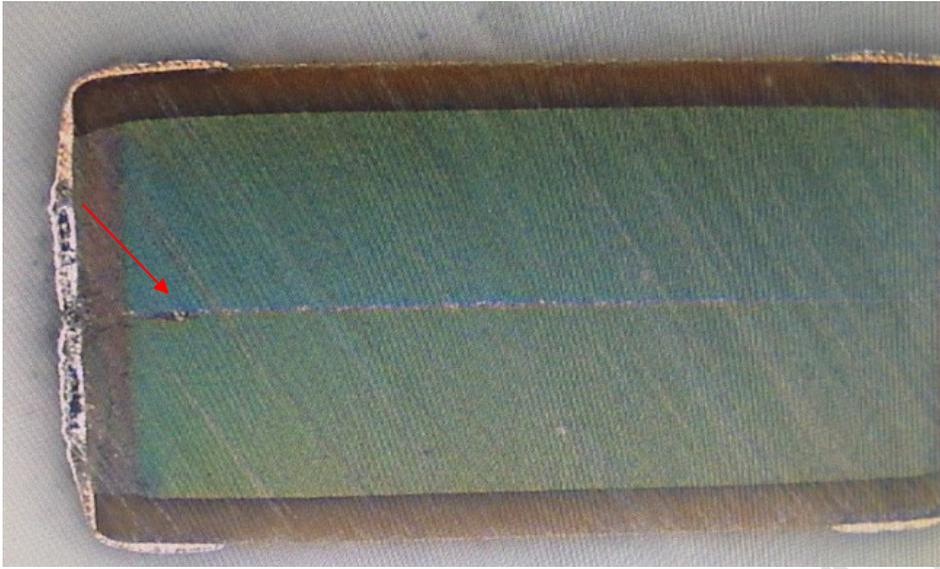
此次三例故障分析无异常过流点，因此故障根因为原材料或工艺原因导致分层；但这几例均是运行一年多，因此不排除瞬态过压导致分层（继续切片观察是否有局部过流点）。
