## 1 失效现象

整机分析为 C663 元件内层已被击穿，导致设备启动内层报错。失效电容实测绝缘阻抗低，呈短路状态。  
电容型号：0402B104K250NT。

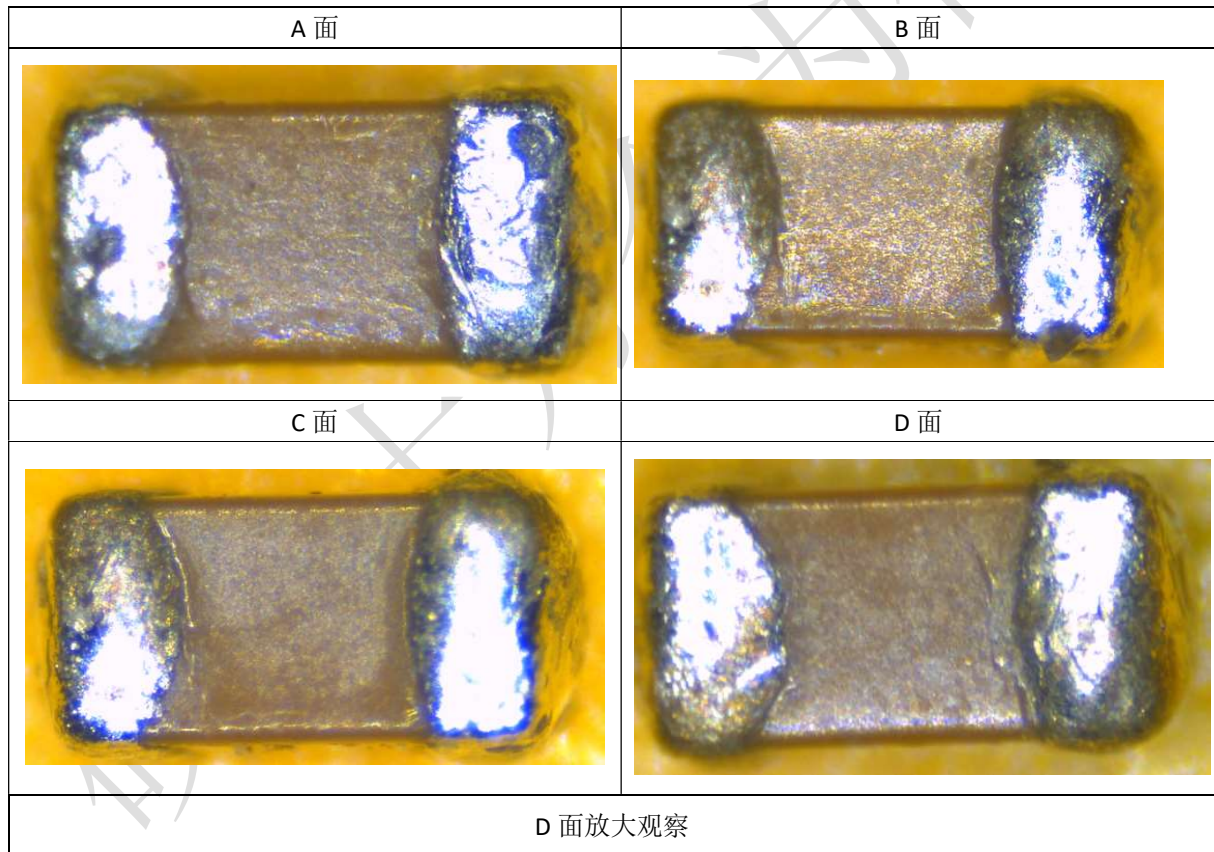
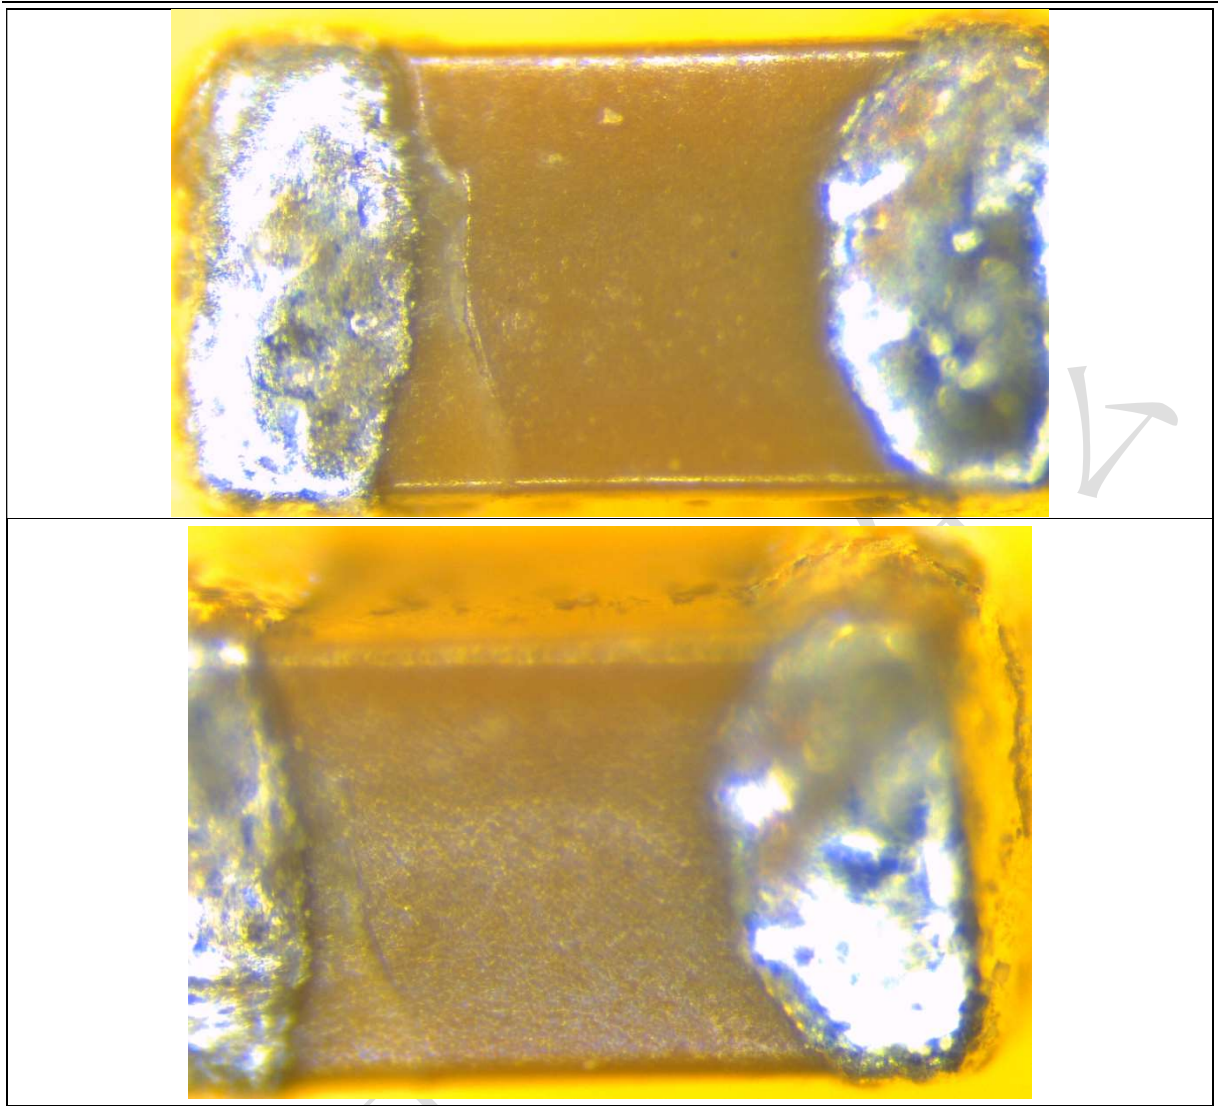
表 1 外部目检图

对失效品外部目检，表面有明显裂纹（D 面）。

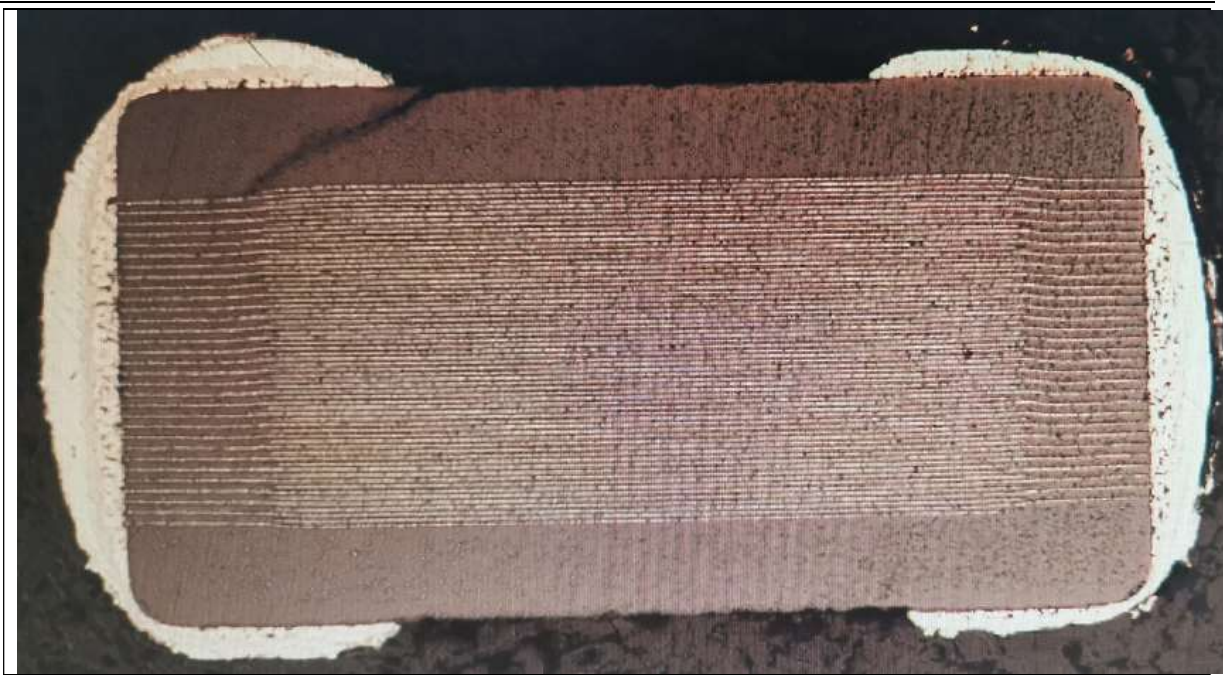
表 2 切片目检图

左上角 45 度角裂痕，裂痕延伸至保护层外面

边角 45 度裂痕属于典型机械应力损伤现象，机械应力来源可能是板弯曲应力（如下图示）或贴片过程产

生的应力，需生产排查改善。

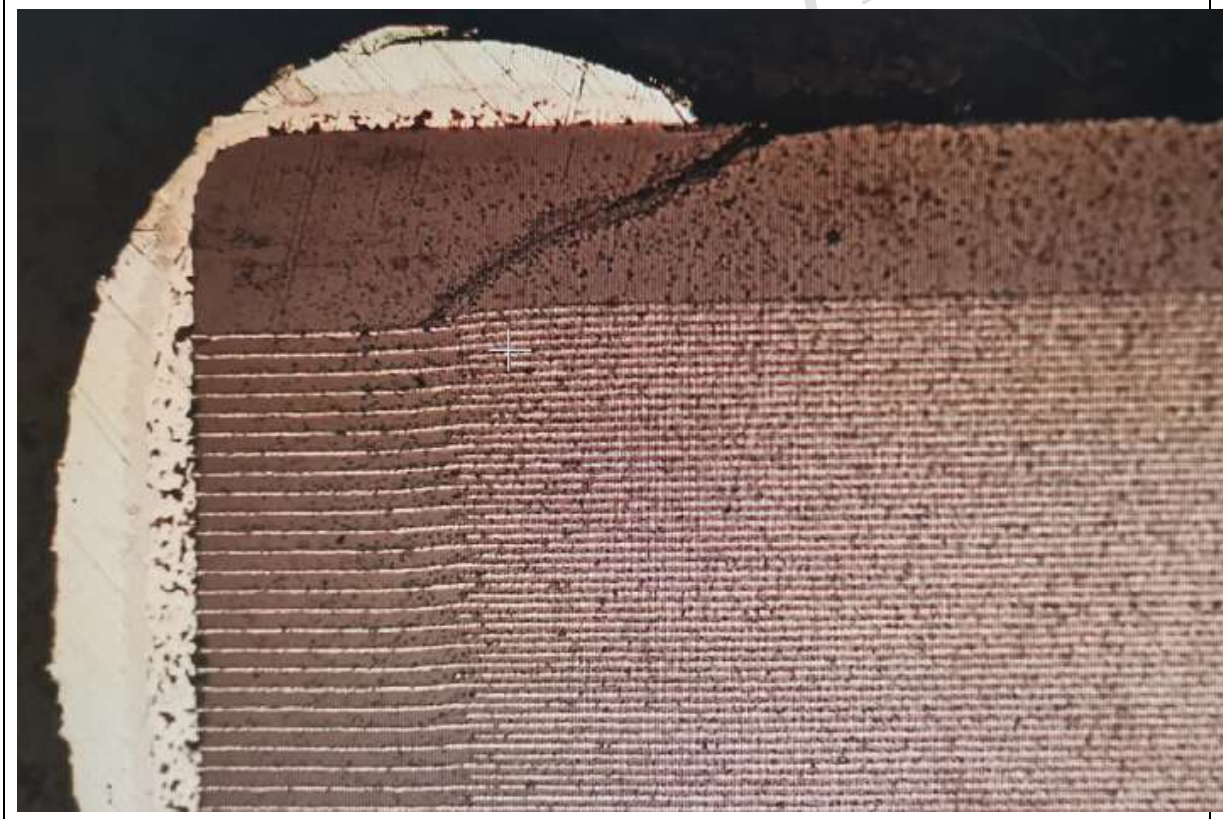
放大观察

失效的 MLCC 受到机械应力，导致内部开裂并与外部空气接触，导致整体绝缘阻抗下降，漏电流增大，呈短路现象。
