1、失效现象

XX 项目提报故障，失效现象为 49 口光模块不识别，刚收到设备时插拔光模块 6 次故障必现，后来过 2 天重新上电故障不稳定复现，在几十次插拔复现过程中发现有 2 颗磁珠出现明火、有烧焦味。用万用表测试两颗磁珠（L448/L479）阻抗已异常，分别是 75Ω 、 4.3Ω ，此时故障稳定复现，I2C 不通，光模块供电 VCC 电压跌落至 2.4V。局部电路原理图见图 1。

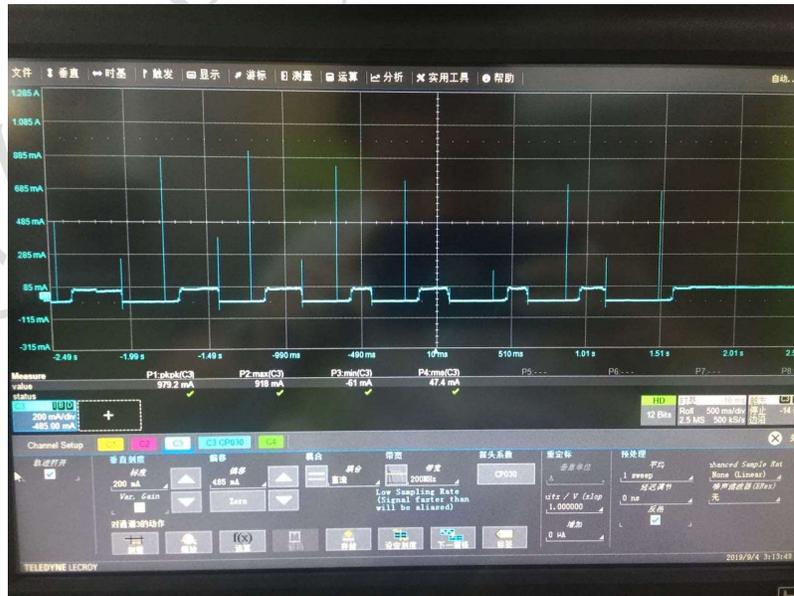
图 2 插拔光模块冲击电流测试图

实测光模块插拔产生的冲击电流，最大为 900mA 左右，该颗磁珠额定电流为 2A，满足我司降额规范要求：电流降额 70%。插拔光模块冲击电流测试图见图 2。

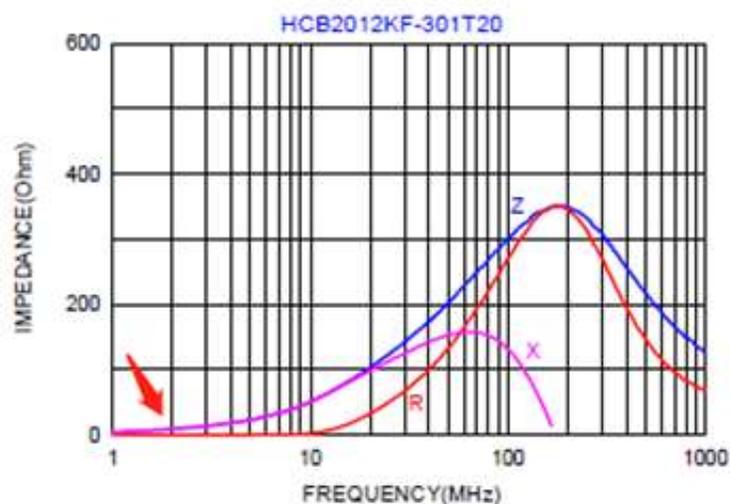
图 3 规格参数

失效品 L436、L479、L448 参数测试结果显示已无磁珠特性，NG1 和 NG2 测试 RDC 不稳定，如将测试工装轻轻搭在外电极阻抗为 K Ω 级，稍微施加一点力阻值变为 153 Ω 、7.4 Ω 。良品 L496、L477、L478 在 2MHz 条件下阻抗测试与规格书相符。

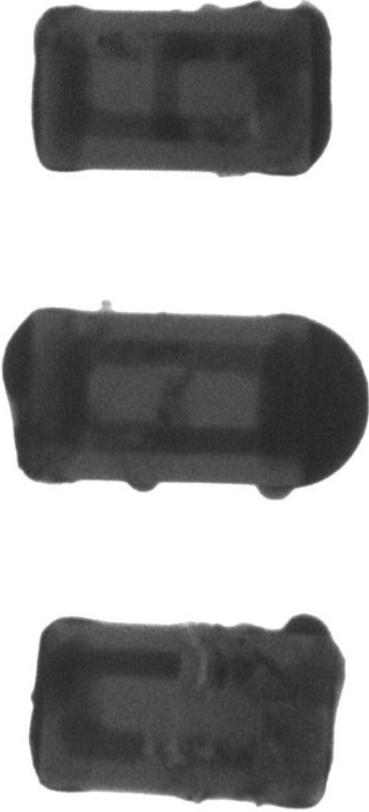
表 1 X 射线检查图

对失效品和良品进行外部目检和 X 射线检查，外部目检 NG1 和 NG2 可见明显裂纹、NG3 和良品未见明显裂纹；X 射线可见失效品品内部线圈烧毁，良品未见异常，外部目检和 X 射线图片见表 1。

| X 射线检查 | | | NG1、NG2、NG3 和 OK1X 射线检查图片 |

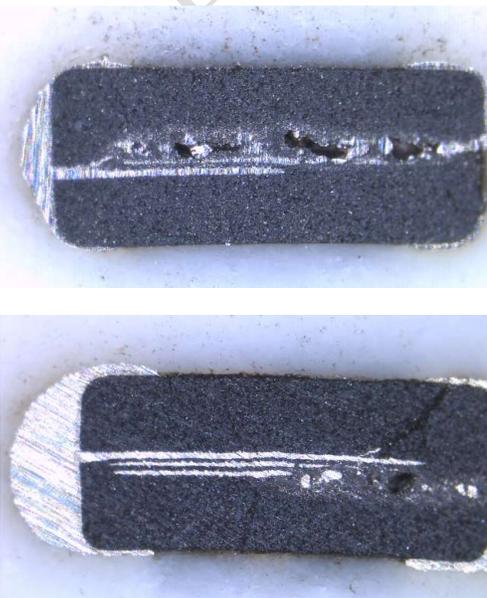
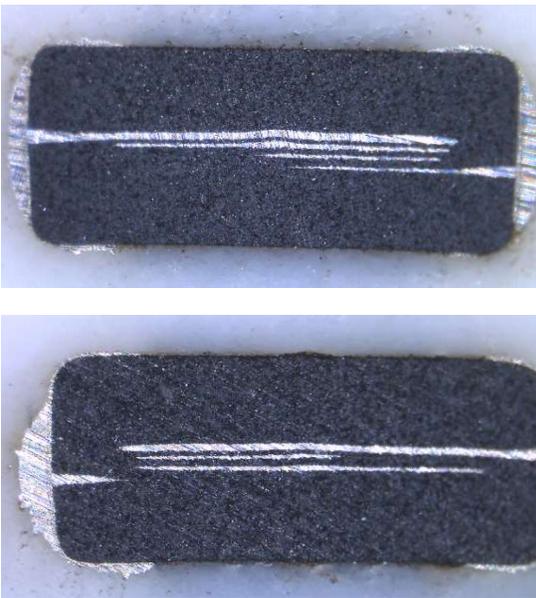
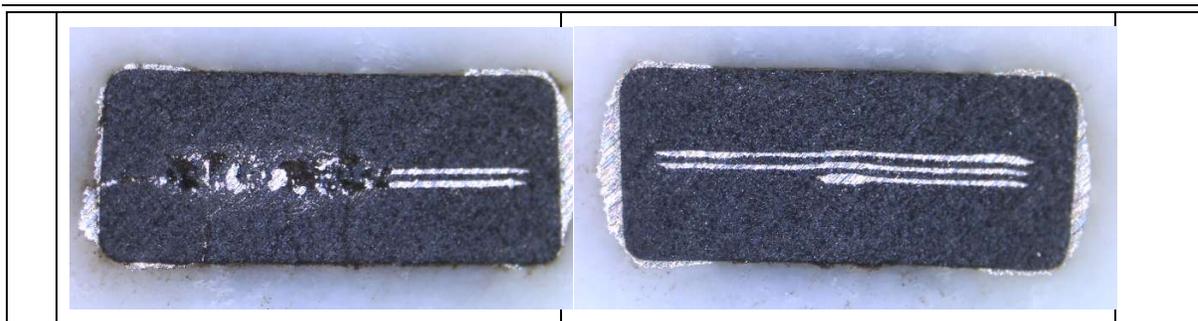
表 2

3) 内部目检: 将良品和失效品金相制样后进行内部目检, 可见失效品内部电极呈现过流融化形貌, 且失效品和良品均未见明显分层等其他缺陷。

| 项目 | 故障品 | 良品 | 说明 |
|---|---|--|---|
| 内部目检 | | | NG1、NG2、NG3 和 OK1 内部目检图片 |

经分析，三颗并联磁珠均因过电流导致磁珠烧毁，因内电极融化后仍存在电气连接，随着运行有温升后电气连接不稳定、阻抗变大，因此出现项目组描述的“故障不稳定复现”的情况。因部品质量问题在相邻位置均出现过流烧毁可能性极低，因此排除部品问题；因此此次失效的原因为过电应力导致磁珠受损，然后导致 49 口光模块不识别。模拟短路失效，复现该失效现象。

更换磁珠选型，额定电流从 2A 提升为 4A，增加磁珠鲁棒性，避免触发芯片过流保护前发生烧毁。

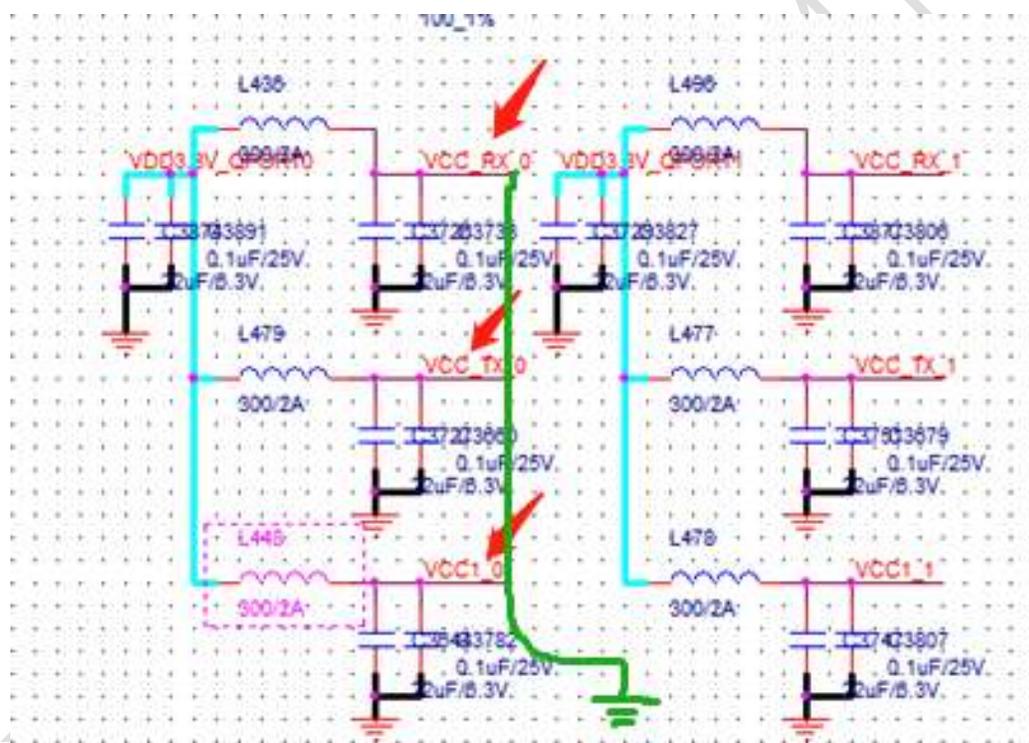
过流原因推测：光口 cage 中有异物，导致光模块插入后使 RX、TX 等与地短路，3.3V 电压直接加在磁珠上导致磁珠遭受过电应力。

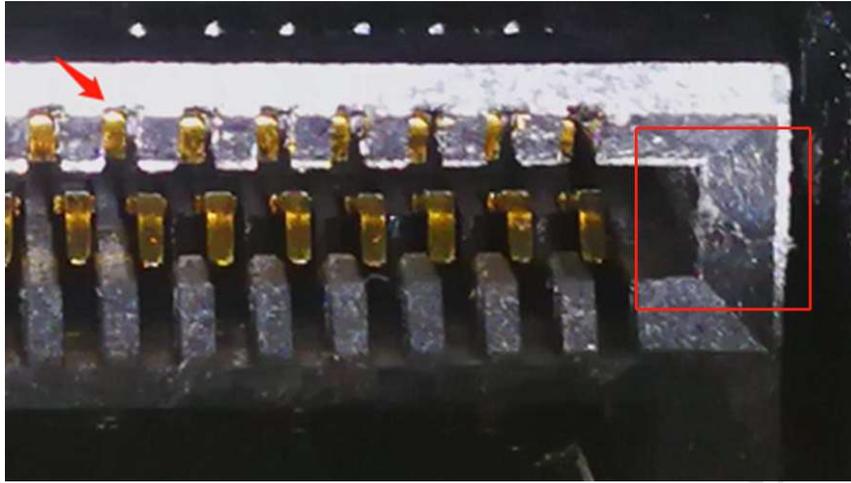
从光模块接插件可见右侧塑壳有撞击的痕迹。

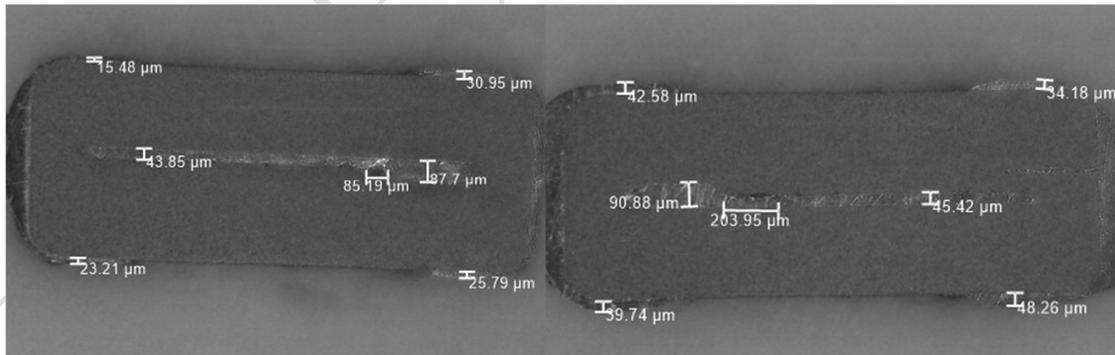
有效性验证：短路测试 5 次后将对应的磁珠拆下进行 DPA，4A 的电极厚度较 2A 的厚，耐过电流冲击能力要强，内电极未见完全烧化情况，但仍存在个别个体电极有灼烧形貌；结论是用 4A 替换 2A 的，可降低芯片过流保护前大电流将磁珠烧毁的概率。

短路测试 5 次后 DPA 典型形貌如下：
