## 背景

- ✓ 2019年8月，市场端DOA提报3台XX型号设备不上电，经定位为L107电感开路失效，造成开路的根因是漆包线和焊盘未形成有效焊接。该失效物料为XX外协厂导入的替代物料，该物料漆包线和焊盘采用热压焊工艺，此类电感业界常用的浸焊方式，该物料我司并未导入。

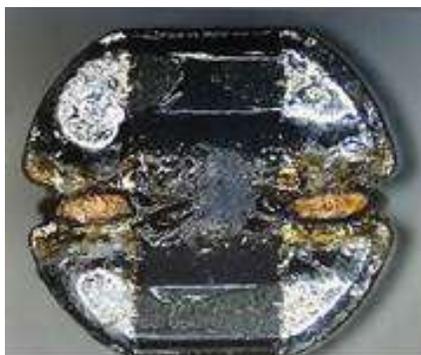
- ✓ 失效根因：因漆包线和焊盘采用热压焊固定，未形成有效焊接，在生产和运输过程都存在开路或间歇性开路的风险。

热压焊工艺形貌

- ✓ 通知外协在我司产品上立即停用XX电感厂这颗物料，切回原A料。
- ✓ 后续项目在电感选型或者增加B配套时禁止选用采用热压焊工艺的功率电感（包括外协）。

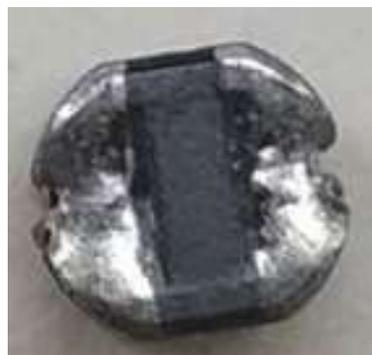
浸锡工艺形貌
