## 1 失效现象

市场出现 1 例故障，拆开设备发现电源砖上的电源芯片烧毁，由于和此前制程提报多例 3R3 电感和电源芯片失效现象一致，因此初步判定为 3R3 短路导致电源芯片烧毁。

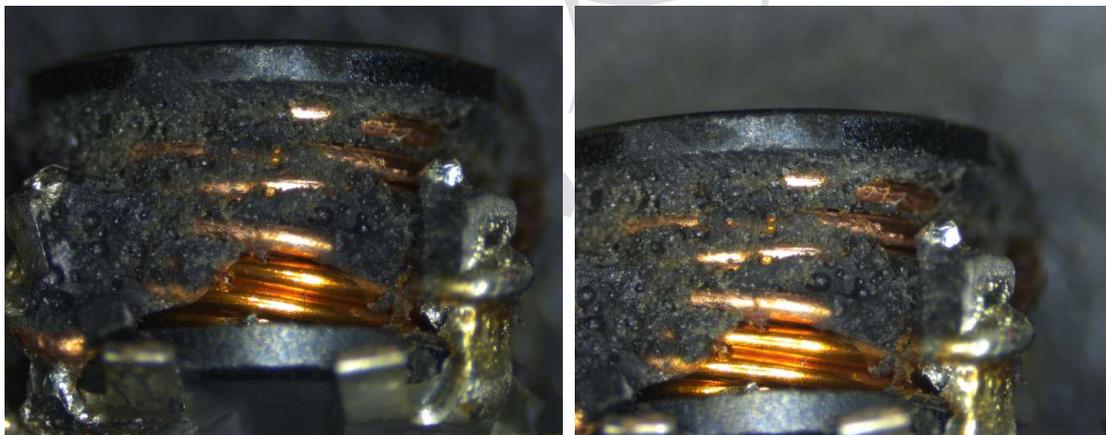
未拆该 3R3 电感前对其在板进行参数测试确认短路，拆除后参数测试合格；对其进行拆解分析发现靠近印字面点胶处漆包线有融化形貌。

该电感在板上未见明显维修痕迹，初步判定造成该电感失效的原因是回流焊工序异常热应力会造成电感漆包膜融化，但厂内相邻漆包线未搭接在一起，经运输后振动导致匝间短路。

- 1、关注热敏感器件回流焊炉温，需对热敏感器件增加热测点；
- 2、如因主芯片原因导致热敏感器件超过其规格，需重新选型，如电感可选用一体成型电感替代传统功率绕线电感。

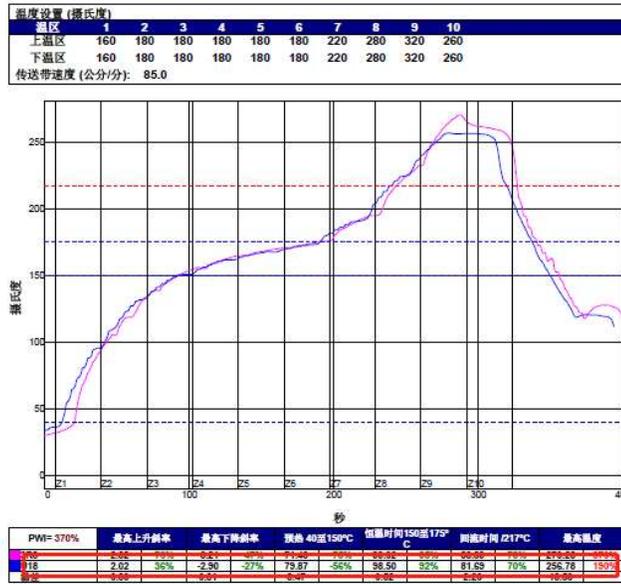
查询该电源砖炉温曲线，实测炉温最高为 256℃，超过器件规格书要求（最高 250℃），详见下图。

- 1、电源砖生产炉温临界器件耐热极限，存在个别工单温度超标的情况；
- 2、该结构电感在进行耐温试验时也发现固定屏蔽外壳的点胶位置漆包线融化情况，该结构电感耐热性能较差。
