### 1、问题背景:

2018 年年初某项目投放市场某几个生产批大量提报异常，失效现象为不上电、电源 IC 发烫导致机壳有不同程度的烫痕。

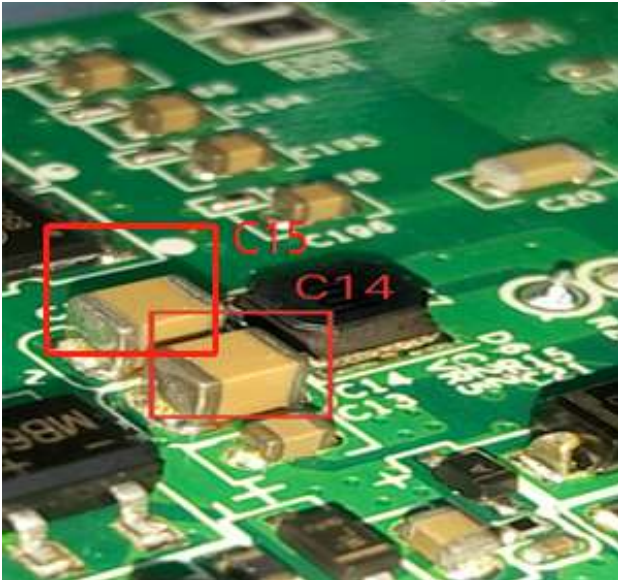
定位到 C14 或 C15 位号电容有一颗短路，C14、C15 位号对应电容型号：samsung/GRM32ER72A225KA35K。

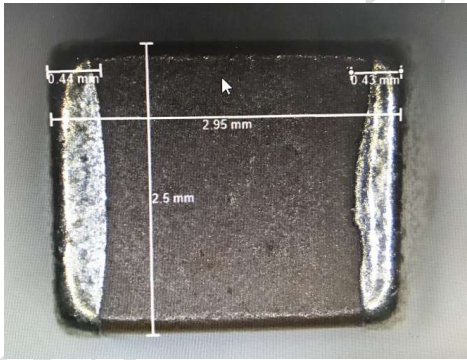
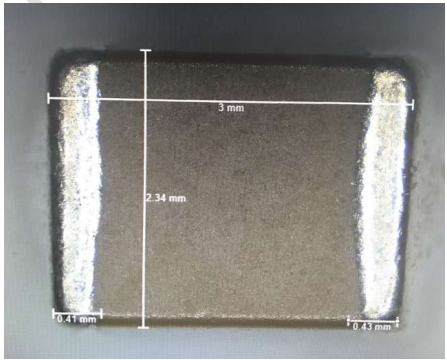
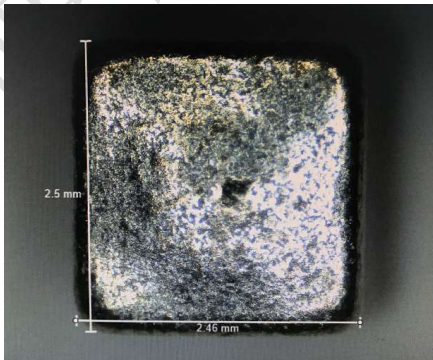
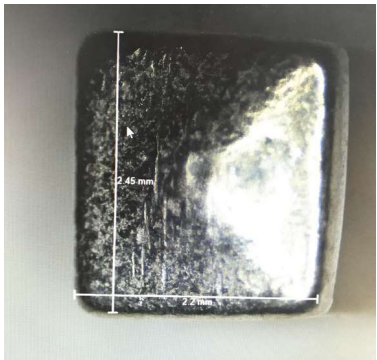
正品	假货
L W e

1) 外观检查：品名与产品尺寸不符，疑似假货。

L尺寸	3.2 ±0.3mm
W尺寸	2.5 ±0.2mm
T尺寸	2.5 ±0.2mm
外部电极尺寸e	0.3mm min.
外部电极间距g	1.0mm min.
尺寸代号 inch(mm)	1210 (3225M)

<p>结论：可见 W 尺寸异常，故怀疑是假冒 MLCC。</p>

- 1、 建立数据库：因为是假冒的，所以产品的各个细节无法做到和正品一致，如建立了产品尺寸数据库（长宽高、电极宽度和形貌等），对假冒产品进行尺寸检验即有可能识别假货 MLCC。
- 2、 进行制样镜检，具体方法可参照 GJB4152-2001《多层瓷介电容器及其类似元器件剖面制备及检验方法》，与正品进行内部形貌和特征尺寸的比较：MLCC 容量和层数、电极间距等有关，因此通过比较电极层数、电极间距、电极厚度和留边尺寸等特征尺寸，可有效识别假冒 MLCC。

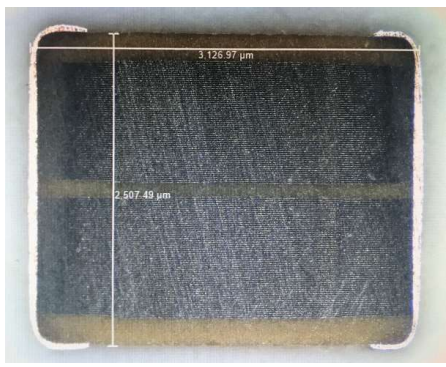
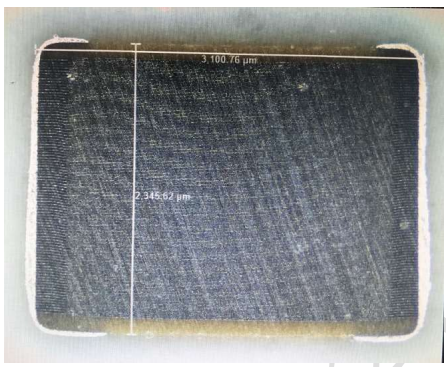
正品	假货
制样 镜检  低倍

2) 制样镜检：原厂正品为 X7R 材质 MLCC，由于是 1210 大尺寸 MLCC，所以原厂设计增加了陶瓷基体以增强抗机械应力能力；市场失效品内电极弯曲，推测是使用 X5R 材质冒充 X7R 材

质的赝品，且中间无陶瓷基体。同时电极层数和介质层厚度（电极间距）与正品明显不一致，故明确失效根因是采购到了假冒 MLCC。

结论：可见结构设计、电极层数和介质层厚度与正品有明显差异，可判定为假货。
