1 样品概述

XX 产品内置开关电源无输出，故障定位过程和结论如下：

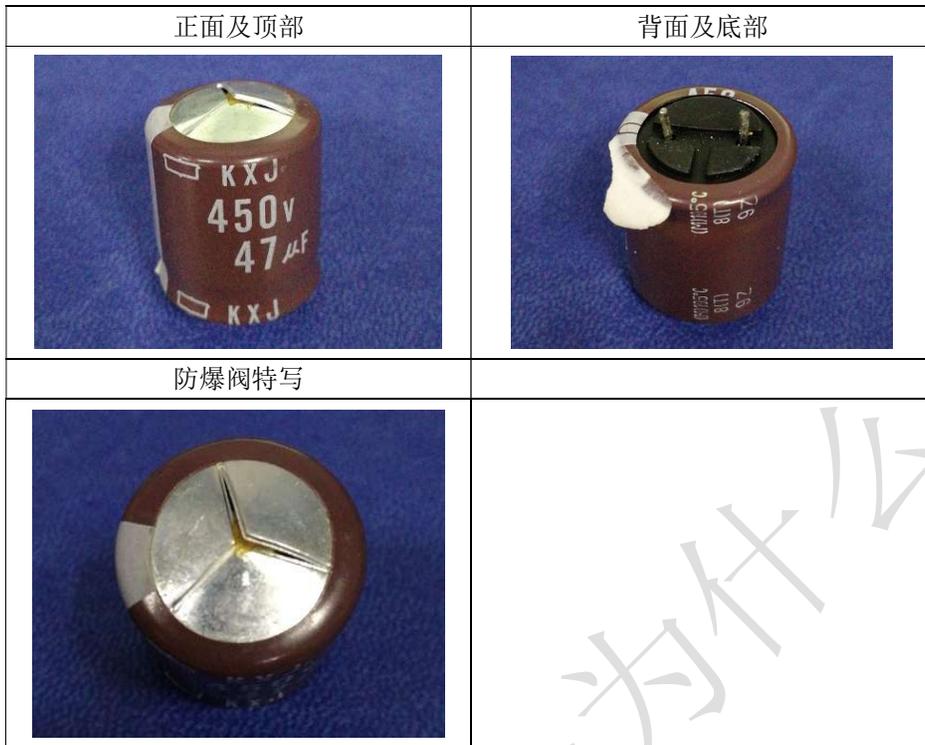
对 C5 进行外观检查，该电容为 NCC 的 KXJ 系列 450V 47uF 规格。

图 1 C5 铝电解电容选用 KXJ 系列
外观检查可见该电容顶部防爆阀打开，其余未见异常。

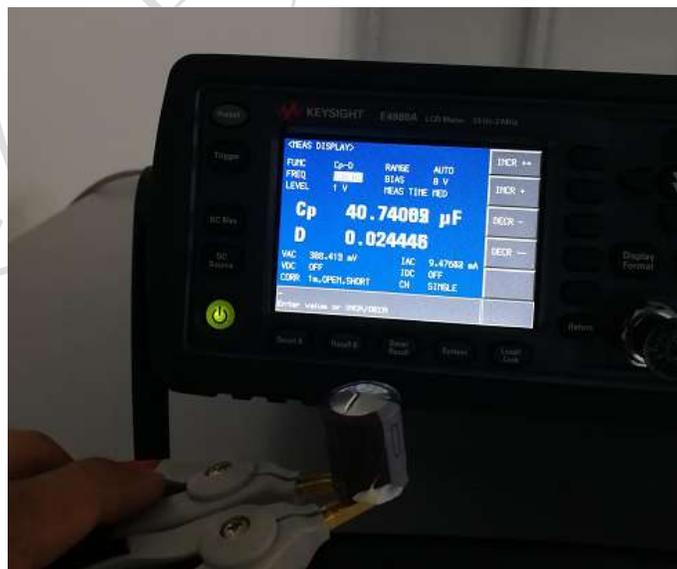
将铝电解电容从电源主板上拆下，使用 LCR 测量电特性参数，容值和 DF 值仍在合格范围。

容量	DF 值
合格值	37.6uF~56.4uF	<0.24
实测值	40.74uF	0.0244
