【高速先生原创|生产与高速系列】谢谢您救了我---PCB 输出

GERBER 的 DFM 案例

作者：王辉东 一博科技高速先生团队队员

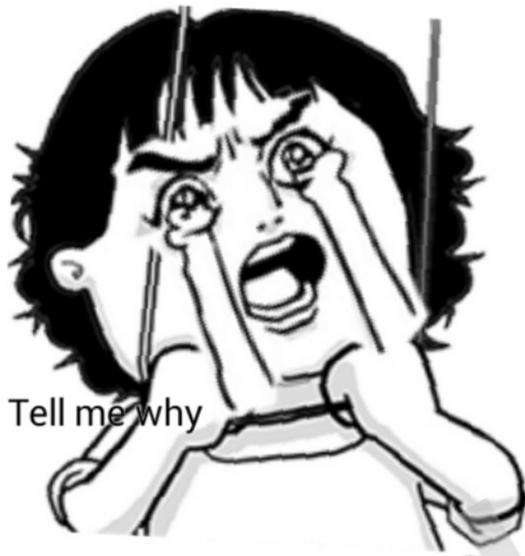
人生最大的遗憾莫过于错误的坚持和轻易的放弃。我们不放弃，后来通过其它的方式终于和客户联系上了。通过沟通我们了解到，原来客户一直坚持说文件没有问题，是因为他只是看了自己设计的 PCB 原文件没有问题，而不是看最终要下线生产的 Gerber 文件。当我们让他用 CAM 软件去查看下他输出的 Gerber 文件，客户惊讶了。。。。。

其实原因很简单，相信大家都已经猜到了答案。因为在输出 Gerber 文件时，内层输出时正片时却选中负片层的载项才-Antietch 选项。
